# SEGUNDO INFORME | PERÍODO ABRIL - OCTUBRE 2024

# SECRETARÍA DE GESTIÓN AMBIENTAL Y TERRITORIAL

# SUBSECRETARÍA DE AMBIENTE Y ACCIÓN CLIMÁTICA

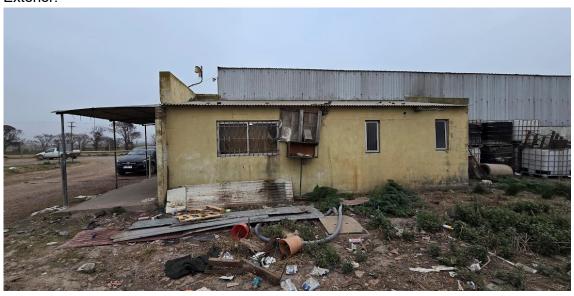
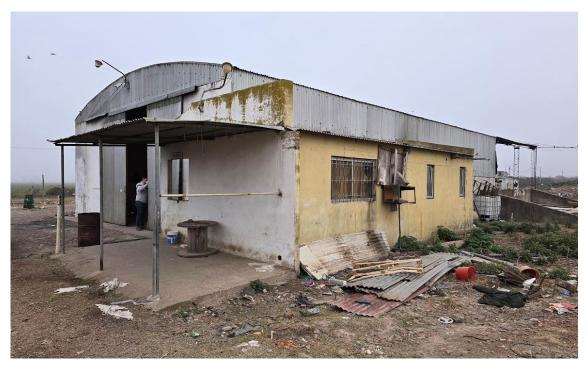
Figuras 6 y 7 – Exterior oficina

La construcción de ladrillo hueco presentaba agrietamientos significativos, especialmente en la zona de dinteles.

Las ventanas y puertas se encontraban en condiciones precarias, lo que facilitaba la entrada de polvo, insectos y agua en días de lluvia.

Pintura y limpieza: realizó pintura de todo el edificio, tanto interior como exterior, así como también limpieza del sector aledaño a la oficina para mejorar la higiene y seguridad del espacio.

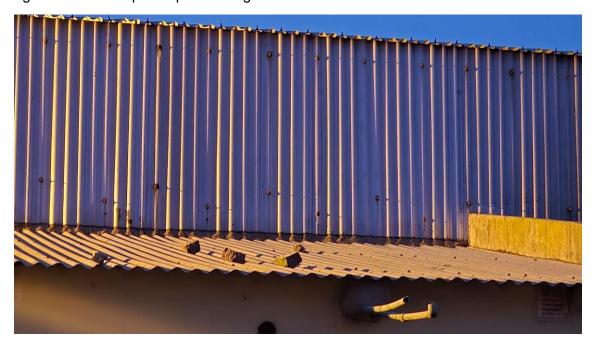
Encuentro entre cubierta y cargas/chapas por donde ingresaba gran cantidad de agua a causa de que no poseía zinguerías:

Figuras 8 y 9 – Encuentro entre chapa de cubierta y muros laterales

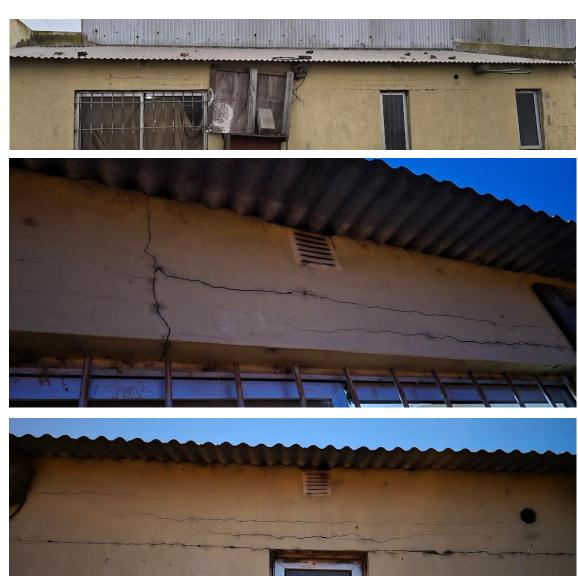
Figuras 10, 11 y 12 – Dintel y encadenado superior

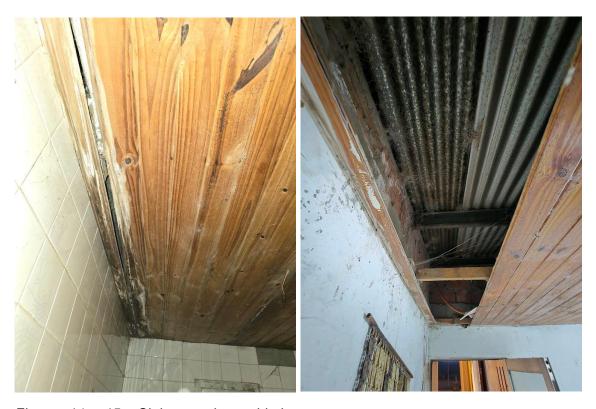
El cielorraso de madera tipo machimbrado se encontraba en estado de putrefacción debido a filtraciones de agua provenientes de la cubierta, lo que afectaba la calidad del ambiente interior y generaba riesgo de desprendimientos.

Figuras 14, y 15 – Cielorraso de machimbre

Figuras 23 – Oficina con nuevo cielorraso

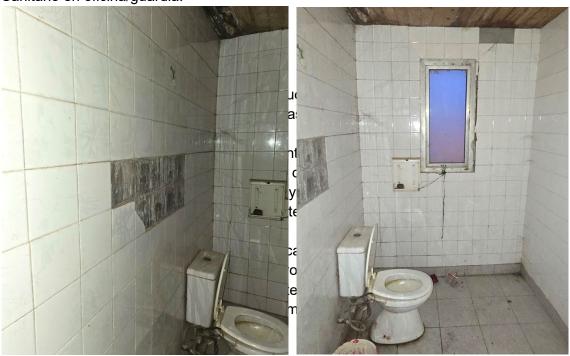
El edificio no contaba con tanque de agua, lo que impedía el funcionamiento de los artefactos sanitarios, dejando al personal sin acceso a servicios de aseo básico.

Figuras 20, y 21 – Sanitario

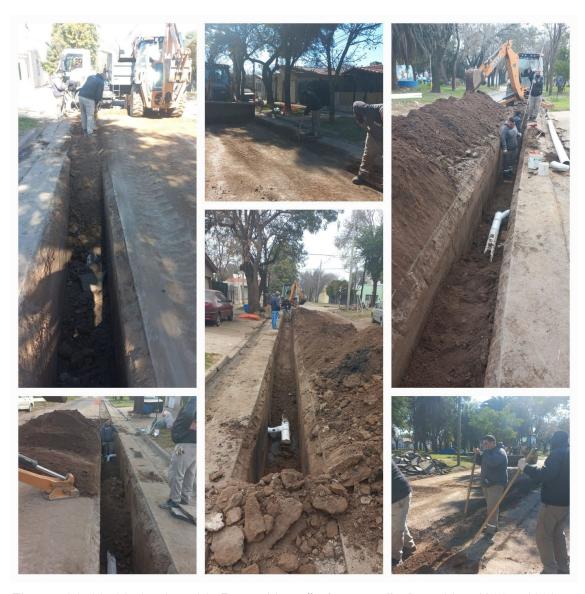
Recambio o construcción de cañerías en sectores con obstrucciones recurrentes, roturas o directamente donde no existe más la cañería producto del desgaste por el paso del tiempo y la acción corrosiva de los vapores propios del líquido efluente cloacal.

Figuras 31, 32, 33, 34, 35 y 36- Recambio cañerías en calle Ameghino 1200 a 1299

Tarea realizada: Recambio 70 m cañería de 160 mm y 5 conexiones domiciliarias

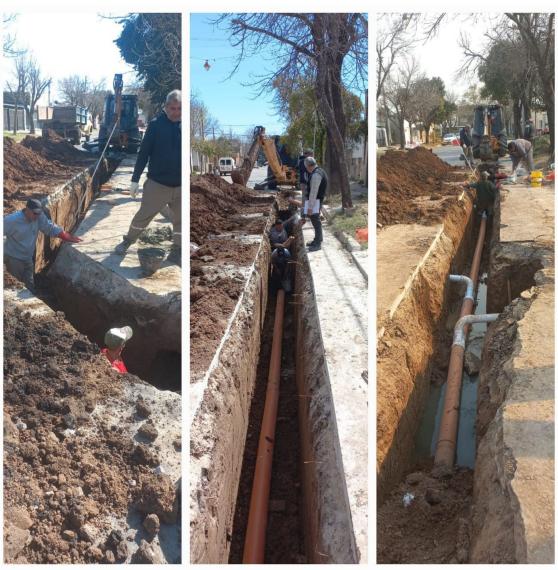
Figuras 40, 41 y 42 - Recambio cañerías en calle Rivadavia

Tarea realizada: Recambio 100 metros de cañería de 160 mm y 13 conexiones domiciliarias.

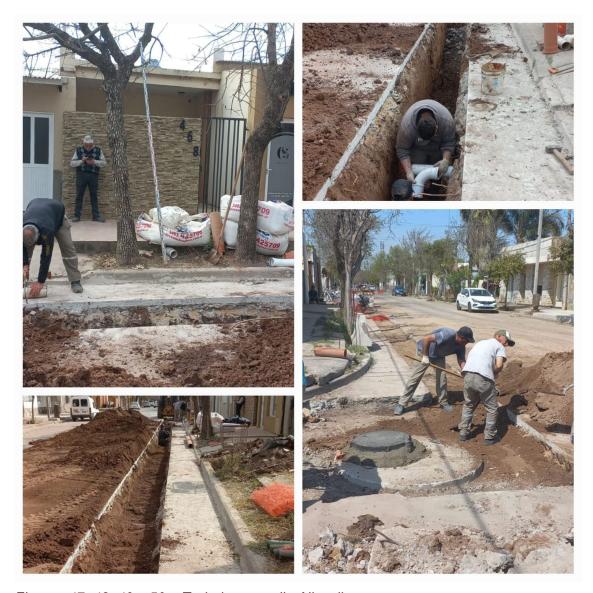
Figuras 47, 48, 49 y 50 – Trabajos en calle Alberdi.

Tarea realizada: Recambio de 100 m de cañería de 160 mm y 11 conexiones domiciliarias.

Estado: Concluida. Falta cobertura asfáltica.

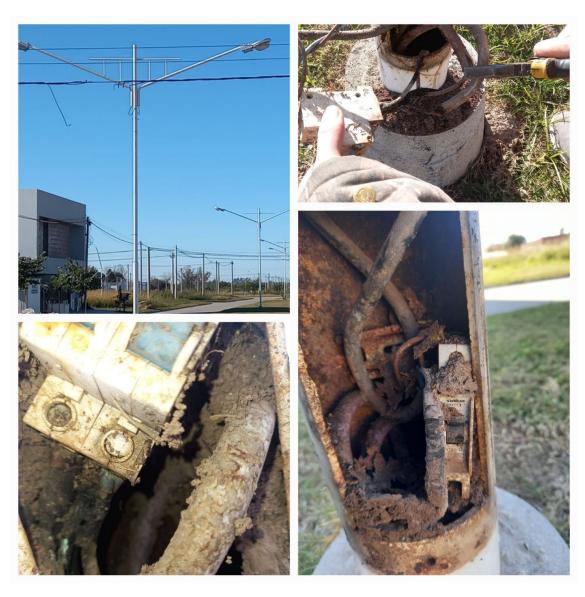
Figuras 112 - Villa Autódromo - Av. República Argentina

1.2.4) Villa Autódromo - Av. República Argentina: reparación de cableado dentro de columnas, cambio de térmicas y fusileras

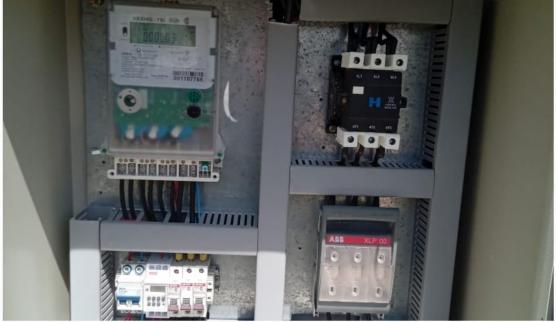
Figuras 128 Y 129 – Tablero calle Esperanza

1.4.1) Esperanza entre Rafaela y San Luis: recambio de tablero eléctrico para alumbrado.

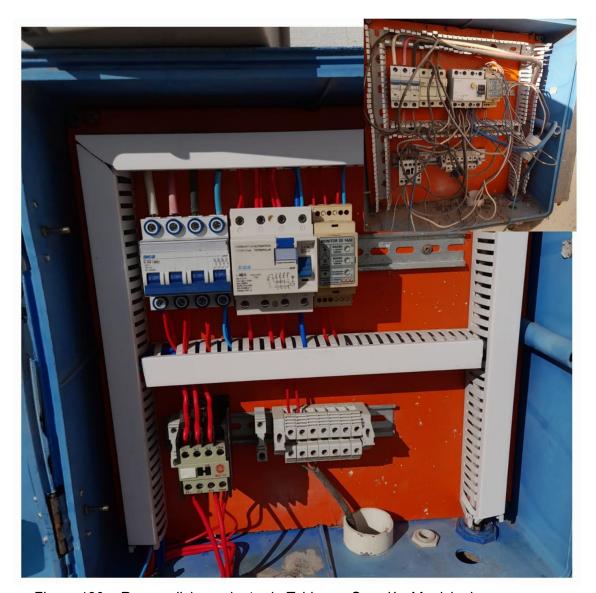
Figura 130 – Reacondicionamiento de Tablero – Corralón Municipal

1.4.2) Reacondicionamiento de tablero: Comando para bomba accionadora carga de camiones regadores, ubicado en el corralón Municipal.

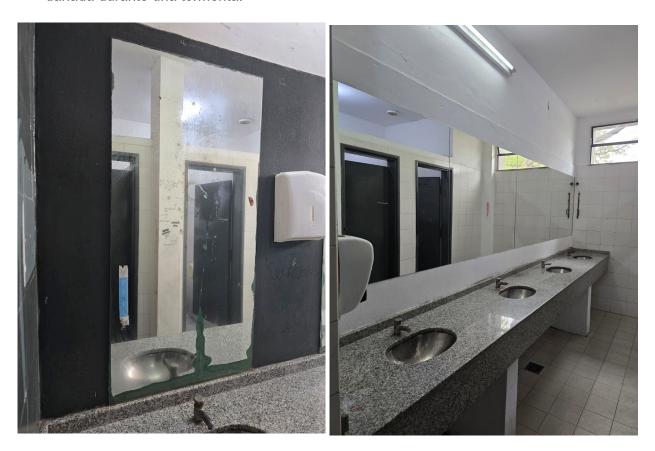
En cuanto al sector de baños públicos, se han efectuado los arreglos sanitarios necesarios para su correcto funcionamiento. Además, se realizó pintura interior, reparación de ventanas, pulido de mesadas y reemplazado de espejos, mejorando significativamente su estado.

Figuras 144 y 145 – Antes y después baños terminal

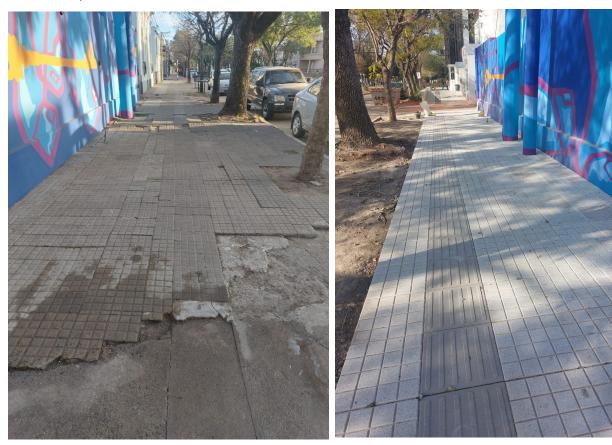
En la intervención se respetó la disposición de losetas guías, y se encausó uno de los árboles que había originado la rotura de la vereda.

Figuras 150 y 151 – Vereda antes y después de la intervención
