# SEGUNDO INFORME | PERÍODO ABRIL - OCTUBRE 2024

# SECRETARÍA DE GESTIÓN AMBIENTAL Y TERRITORIAL

# SUBSECRETARÍA DE AMBIENTE Y ACCIÓN CLIMÁTICA

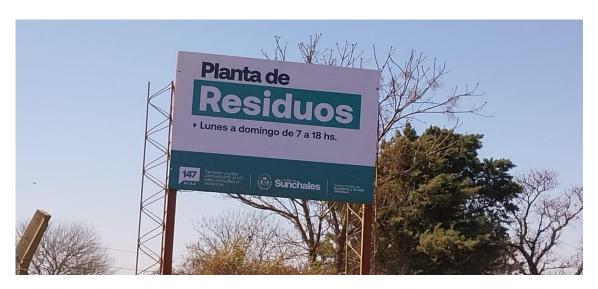
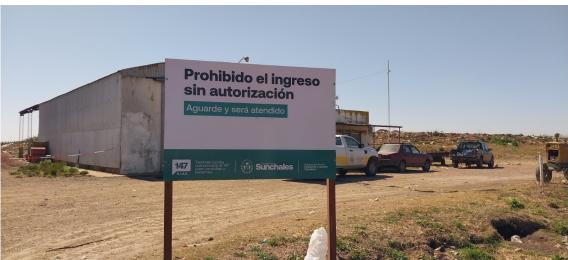
Figuras 3 y 4 – Recambio de cartelería

En lo que respecta a la zona donde se ubica el galpón y las dependencias anexas, se renovó la cartelería que se encontraba con un alto grado de deterioro, incorporando horarios de ingreso permitido y la prohibición del ingreso sin previa notificación al servicio de vigilancia.

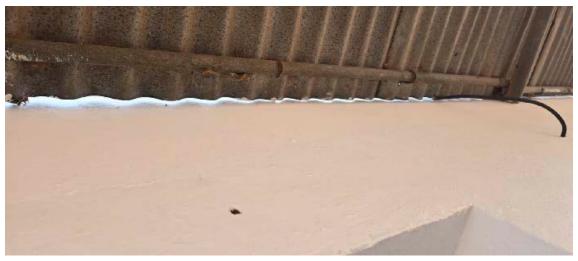
Figuras 8 y 9 – Encuentro entre chapa de cubierta y muros laterales

Encuentro entre cubierta y cargas/chapas por donde ingresaba gran cantidad de agua a causa de que no poseía zinguerías:

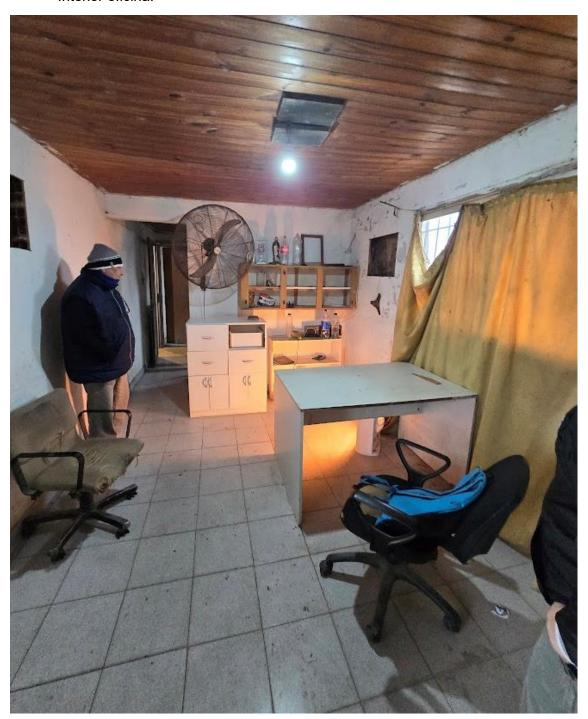
Figuras 13 – Interior oficina

Durante la inspección inicial, se lograron identificar varios problemas estructurales y funcionales que afectaban la habitabilidad y seguridad de las instalaciones:

La construcción de ladrillo hueco presentaba agrietamientos significativos, especialmente en la zona de dinteles.

Las ventanas y puertas se encontraban en condiciones precarias, lo que facilitaba la entrada de polvo, insectos y agua en días de lluvia.

Se detectaron faltantes de fichas de tomacorrientes y teclas de luz, lo que dejaba al descubierto el cableado de la instalación con corriente.

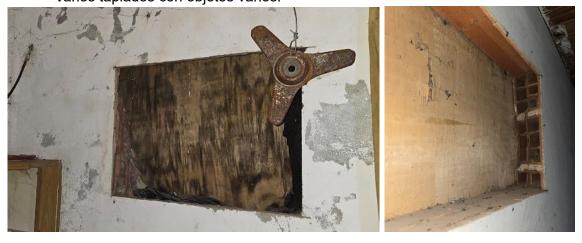
Figuras 16, y 17 – Vanos tapiados en muros laterales

Vanos tapiados con objetos varios:

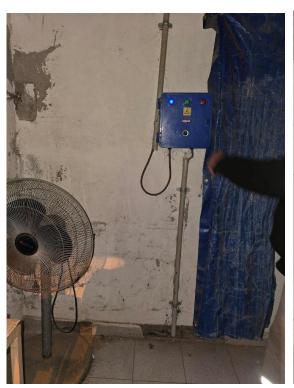
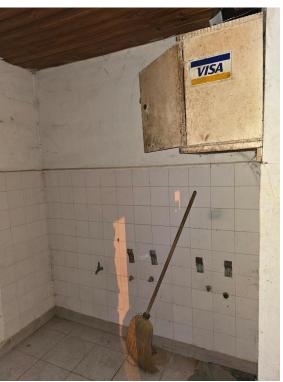
Figuras 18, y 19 – Sector de cocina

# Estado del sector de cocina:

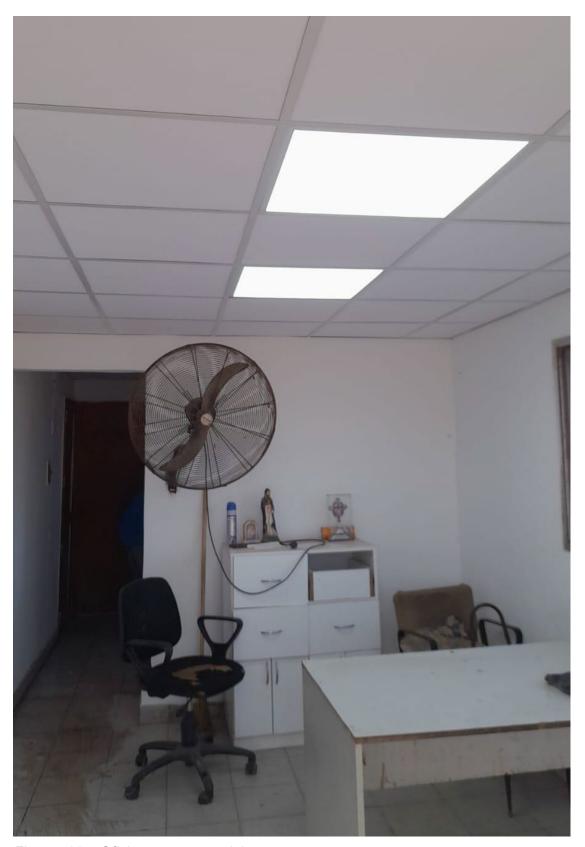
Figuras 23 – Oficina con nuevo cielorraso

El cielorraso de madera tipo machimbrado se encontraba en estado de putrefacción debido a filtraciones de agua provenientes de la cubierta, lo que afectaba la calidad del ambiente interior y generaba riesgo de desprendimientos.

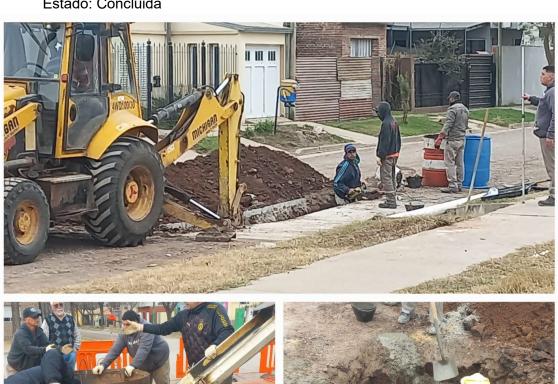
Recambio o construcción de cañerías en sectores con obstrucciones recurrentes, roturas o directamente donde no existe más la cañería producto del desgaste por el paso del tiempo y la acción corrosiva de los vapores propios del líquido efluente cloacal.

Tarea realizada: Construcción de 60 m de cañería nueva de 160 mm (40m sobre Alvear y 20 m sobre Rafaela). Construcción de una cámara con boca de registro en la esquina de Alvear y Rafaela.

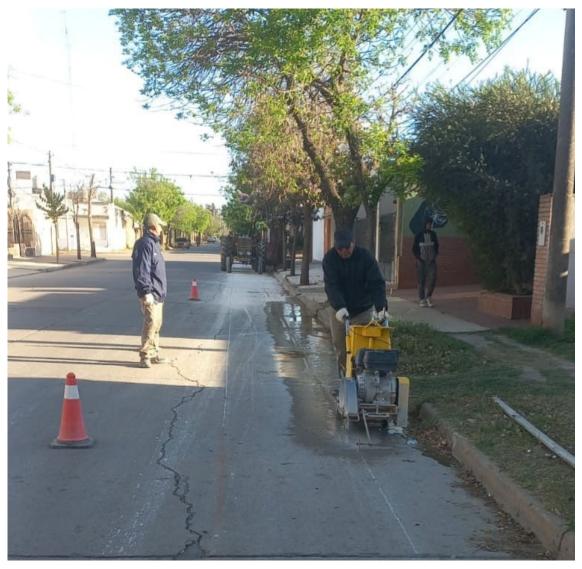
Figura 51 – Aserrado en calle 9 de Julio

Estado: Aserrado en proceso. A la espera de caños para continuar.

Tarea realizada: Aserrado para posterior recambio de 100 m de cañería y 14 conexiones domiciliarias.

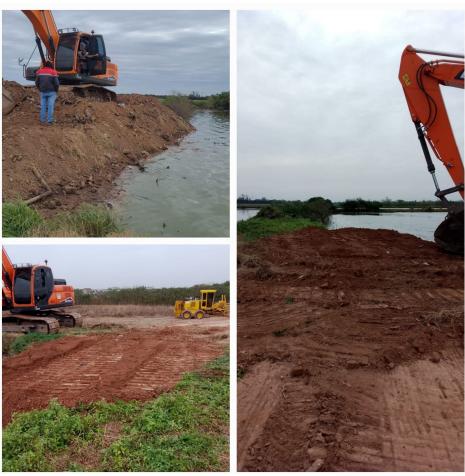
Figuras 78, 79 y 80 – sector sur

<u>Sector Sur</u>: señalizado en el gráfico en rojo. Se encuentra totalmente reparado, compactado y operativo

Desde mayo de 2024, se está realizando el movimiento de suelo tendiente a por un lado reforzar los taludes y por el otro, proceder a la reparación de los mismos en las zonas donde se produjeron los cortes.

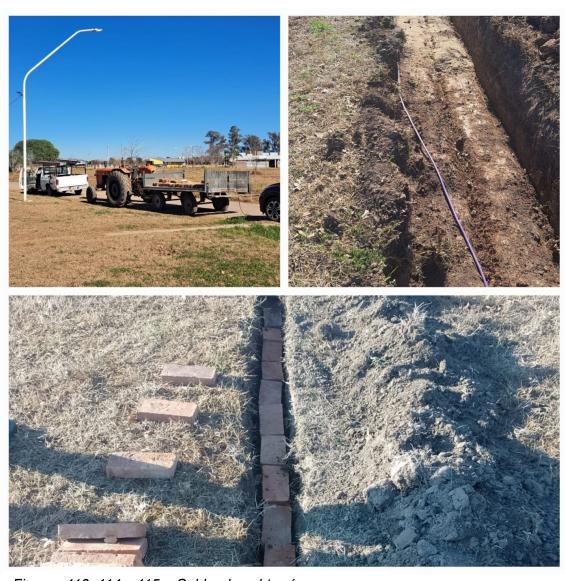
Figuras 113, 114 y 115 – Cableado subterráneo

1.3.1) Sobre calle Juan Bosch – Lomas del Sur: colocación de 100 m de cable subterráneo para alimentación de columnas. Se colocaron las lámparas del inexistentes.

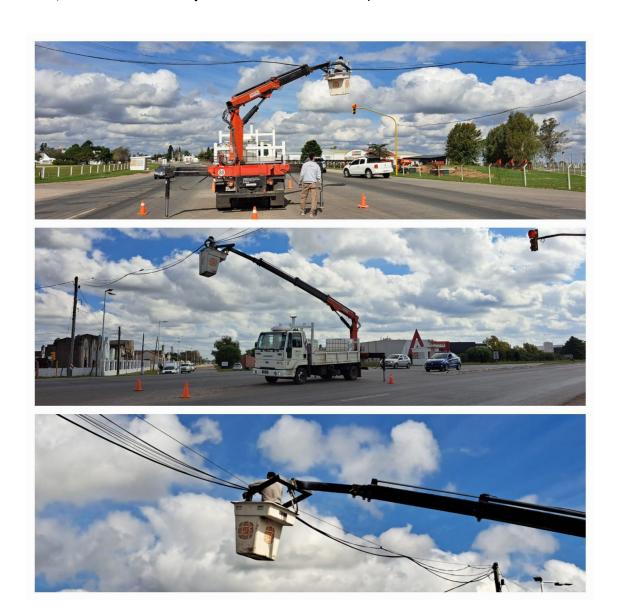
Figuras 119, 120 y 121 – Ruta Nacional N° 34 y Gabasio

1.3.2) Ruta Nacional N° 34 y Gabasio: 150 m de cable para alimentación de los semáforos.

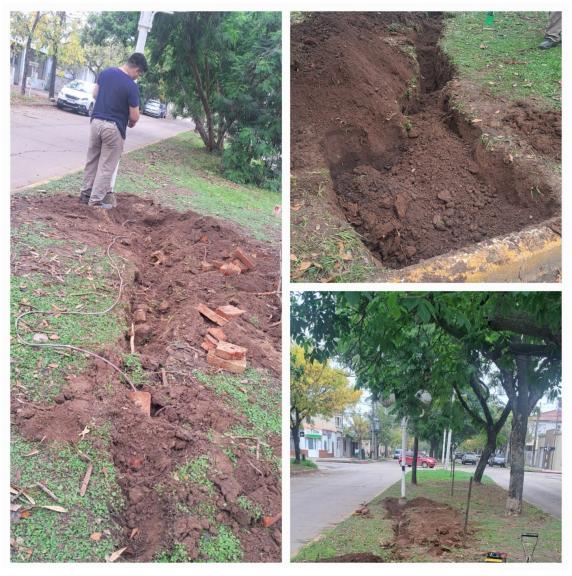
Figuras 122, 123 y 124 – Av Belgrano

1.3.3) Canteros de Avda. Belgrano: 150 m de cableado para alimentación de luces bajas (globos)

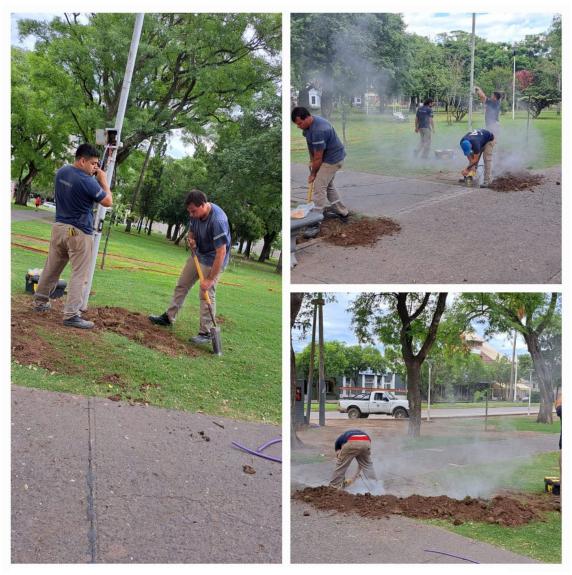
Figuras 125, 126 y 127 – Plaza Libertad

1.3.4) Plaza Libertad: tendido de 100 m de cable subterráneo para alimentación de farolas.

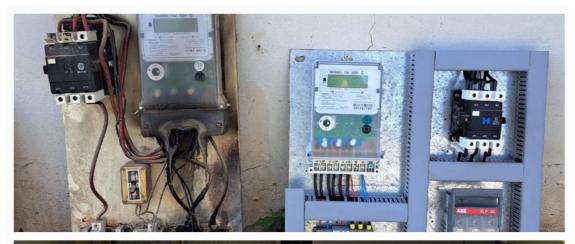
Figuras 128 Y 129 – Tablero calle Esperanza

1.4.1) Esperanza entre Rafaela y San Luis: recambio de tablero eléctrico para alumbrado.

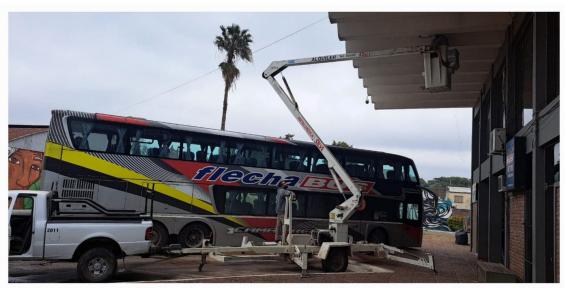
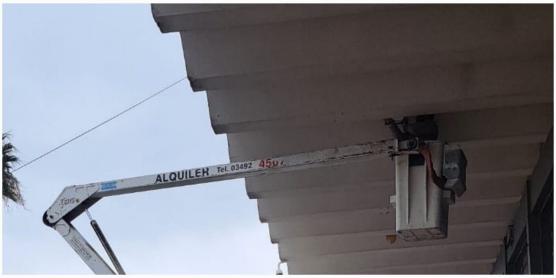
Figuras 131 y 132 – Mejoras en iluminación Terminal.

## 2.1) Mejoramiento iluminación andenes Terminal de Colectivos Sunchales.

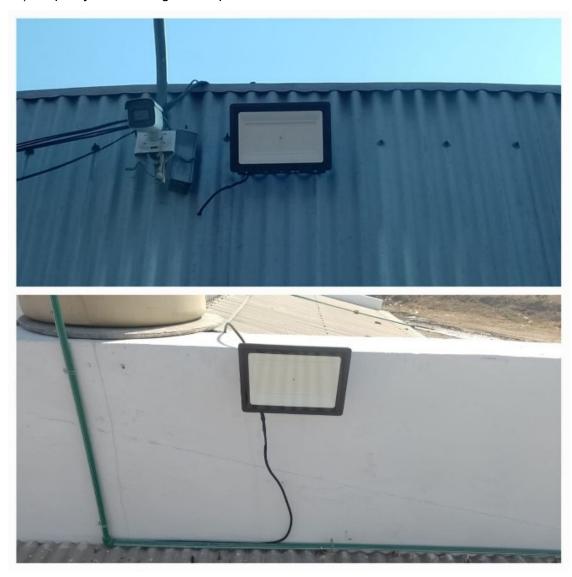
Figuras 133 y 134 – Mejoras en iluminación planta.

2.2) Galpón y oficina de guardia: parte exterior. Colocación de 2 reflectores led.

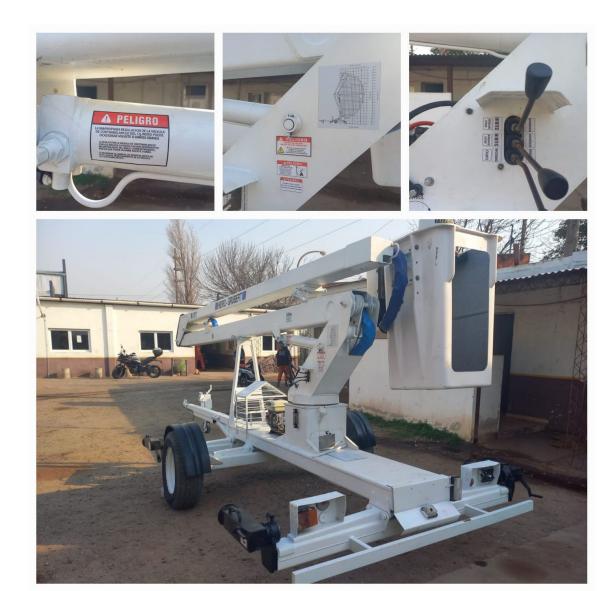
Figuras 140, 141,142 y 143 – Hidro

4.1) Reparación Hidro – Grubert:

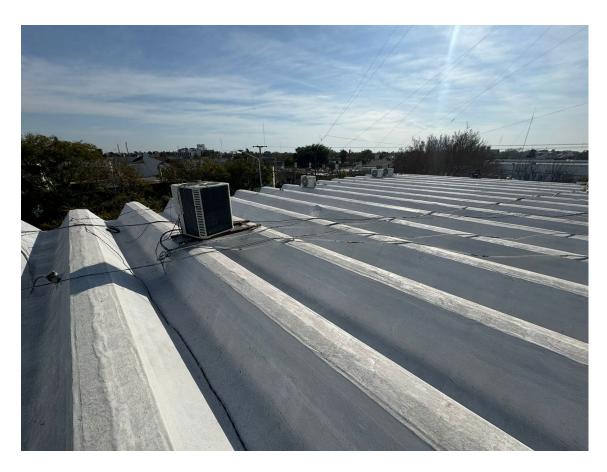
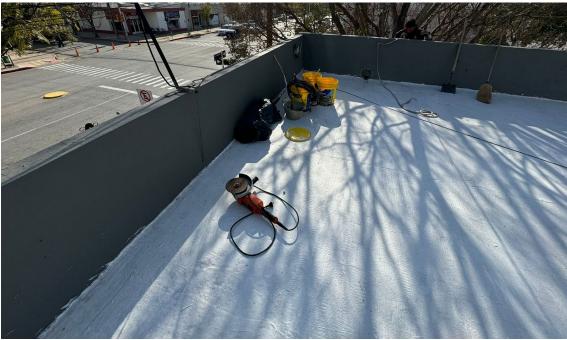
Figuras 146 y 147 – Impermeabilización de terraza

Se inició con la impermeabilización de la cubierta y la pintura exterior, trabajos que ya han sido finalizados con éxito. Actualmente, se están realizando mejoras en la instalación eléctrica, incluyendo la colocación de nuevas luminarias en el área de murales y en las dársenas, lo que optimiza la visibilidad y refuerza la seguridad.

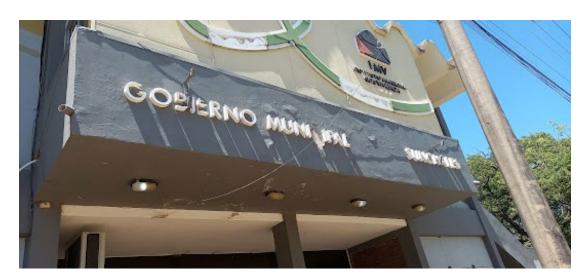
Figura 148 – Fachada previa a pintar

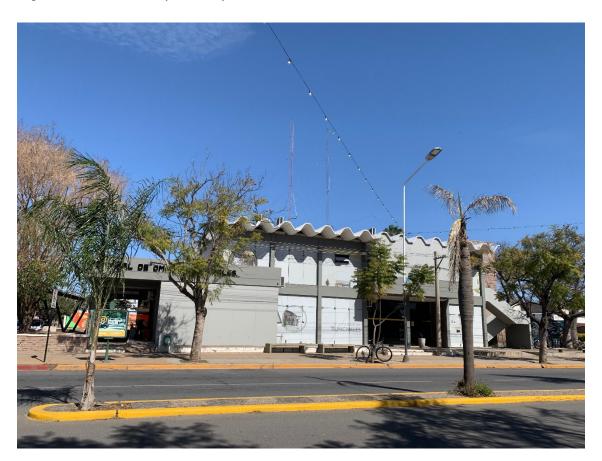
Figura 149 – Fachada posterior a pintar

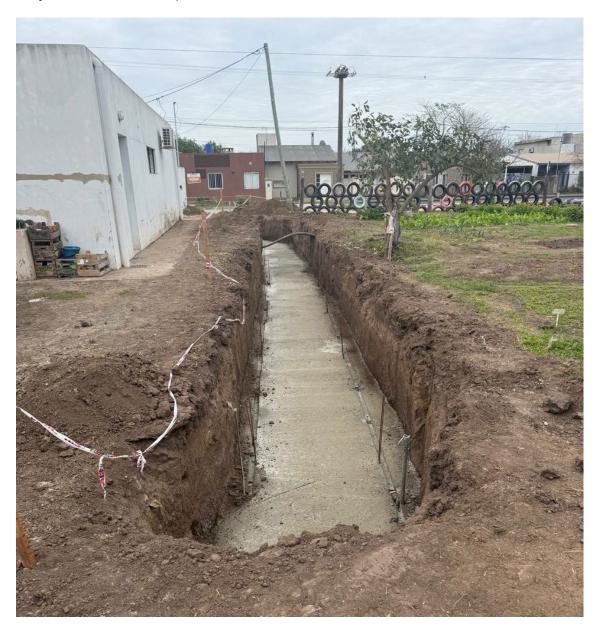
Se realizó un nuevo desagüe en calle Güemes, lo que ayudará a mitigar los riesgos de anegamiento en el sector. Esta obra incluyó trabajos de zanjeo, entubado y la ejecución de una acequia.

Figura 165 – Nueva Acequia en calle Guemes – Predio parque de los encuentros

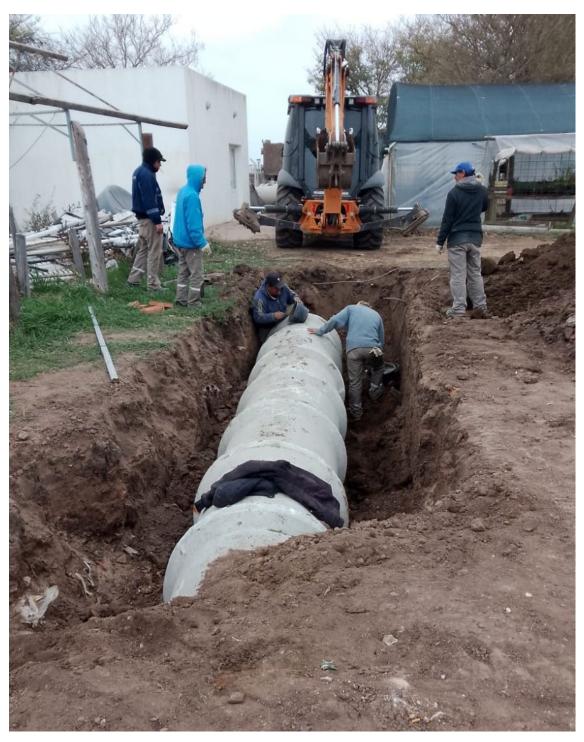
Figura 166 – Entubado Predio parque de los encuentros
